# Informe de fatalidad

## Un carpintero se cae desde un balcón

**Caso No.:** 05WA06501

**Reporte SHARP No.:** 71-47-2006

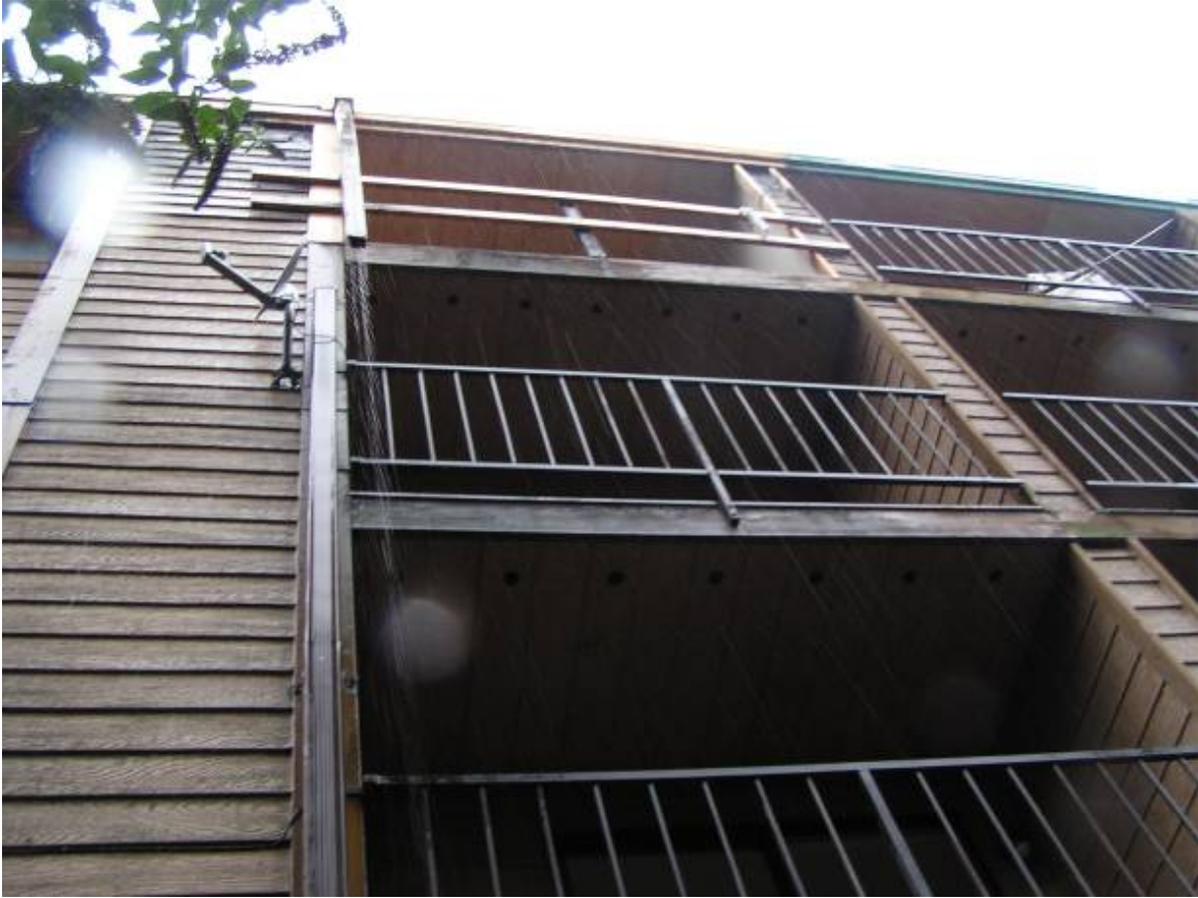
El 1º de noviembre de 2005, un carpintero murió cuando se cayó desde el balcón de un edificio de apartamentos. La víctima, un jornalero de 40 años había sido empleado por una semana por una compañía que se dedica a la remodelación residencial. Él y otro empleado estaban trabajando en el balcón de un apartamento en el cuarto piso, instalando el plafón en el techo de un balcón. La víctima se estiró por encima para colocar los tableros del plafón en su sitio, sosteniendo una pequeña pieza de madera de desecho en una mano y un martillo en la otra. La víctima se apoyó en el barandal temporal estándar de 2x4 del balcón con objeto de balancear su martillo, y el barandal cedió. Cayó 26 pies 9 pulgadas al suelo y fue llevado al hospital donde falleció a causa de sus lesiones.

Ilustración El balcón del apartamento con un barandal temporal reconstruido después del incidente.

- ! Asegúrese de que los barandales estándar temporales son lo suficientemente seguros para soportar el peso de un trabajador que se recargue en ellos.

- ! Las reglamentaciones requieren que los barandales sean capaces de soportar una fuerza de al menos 200 libras, aplicadas a una distancia de 2 pulgadas de la orilla superior, en cualquier dirección hacia afuera o hacia abajo. Esto puede requerir la instalación de algún refuerzo intermedio.

- ! En donde los barandales pueden recibir esfuerzos mayores, el patrón debe incrementar la fuerza en concordancia, mediante el uso de materiales más pesados o mayores de refuerzos.
