Industria: acero estructural y contratistas de construcción prefabricada
Tarea: soldadura de una viga
Ocupación: herrero
Tipo de accidente: caída

Fecha del incidente: 6 de enero del 2014
Fecha de publicación: 22 de julio del 2014
Informe del SHARP No.: 71-132-2014
Caso N.º: 14WA00101

El 6 de enero de 2014, un herrero de 34 años falleció tras caer de un andamio sobre mástil.

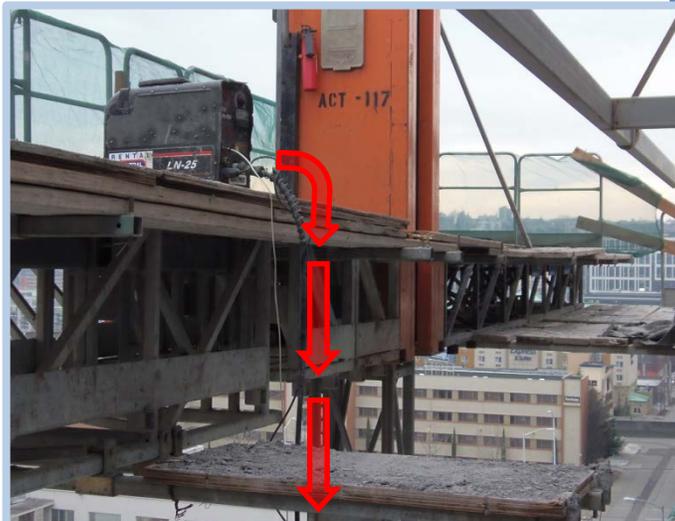
El día del accidente, tres empleados se encontraban cableando y soldando una viga de acero en forma de ceja entre los pisos 9 y 10 del edificio. Esa mañana, la víctima y otro empleado utilizaron el andamio eléctrico bimástil para levantar la plataforma de trabajo hasta el área de trabajo. Este tipo de andamio también se conoce como plataforma de trabajo sobre mástil o plataforma elevadora sobre mástil. Mediante el uso del andamio, la víctima y otro empleado soldaron la mitad de la viga. El tercer empleado se encontraba en el techo cableando las secciones de la viga y dando indicaciones al operador de la grúa. Después de recibir y colocar temporalmente la segunda parte de la viga, la víctima desenganchó de la

estructura del andamio el gancho pelicano de su cuerda de seguridad y comenzó a caminar por el andamio hacia donde debería haber pisado una plataforma de 2' x 4' para acceder al lugar donde tenían que soldar. Dos empleados vieron cómo la víctima, que no se encontraba atada, tropezó con un cable de soldadura y cayó por una abertura que había entre el edificio y el andamio. Cayó del andamio a 72 pies de altura sobre una calle de concreto.

Escena del accidente que muestra la plataforma del andamio sobre mástil por donde un herrero, que había desconectado su protección contra caídas, estaba caminando y falleció tras tropezar con un cable de soldadura y caer desde 72 pies altura.

- **Brinde protección contra caídas si el andamio se encuentra muy lejos de la superficie de trabajo.** Brinde un sistema de barandas o exija a los empleados que utilicen un sistema personal de detención de caídas si la distancia desde el borde frontal de la plataforma del andamio hasta la superficie de trabajo es mayor a 18 pulgadas para tareas de enyesado y torneado y a 14 pulgadas para otro tipo de tareas. Consulte el WAC 296-874-20054.

- **Capacite a los empleados que trabajan en andamios.** Capacite a los empleados con una persona calificada para que: 1) reconozcan los riesgos asociados con el tipo de andamio que están utilizando, 2) entiendan los procedimientos para controlar o reducir los riesgos. Consulte el WAC 296-874-20072.

- **Examine los andamios y sus componentes.** Una persona competente debe examinarlos para detectar fallas visibles antes de cada cambio de turno y después de que suceda algo que pueda afectar la integridad estructural del andamio. Consulte el WAC 296-874-20034.

- **Plan de trabajo de protección contra caídas.** Desarrollar e implementar un plan escrito que incluya todas las áreas del lugar de trabajo que se les asignan a los empleados y donde existan riesgos de caídas de diez pies o más. Consulte el [WAC 296-155-24611\(2\)](http://WAC 296-155-24611(2)).

- Los contratistas y subcontratistas generales del proyecto deberían coordinar para garantizar que se definan con claridad, se comprendan y se cumplan las responsabilidades de seguridad del lugar de trabajo.
