Industria: Finca de lúpulos
Tarea: Cosechar lúpulos
Ocupación: Trabajador de finca
Tipo de accidente: Por golpe

Fecha del incidente: 21 de septiembre de 2014
Fecha de publicación: 29 de junio de 2015
Informe del SHARP No.: 71-138-2015
Caso N°: 14WA005701

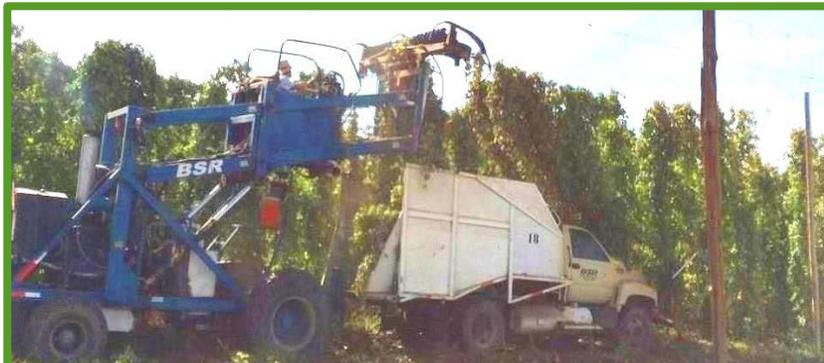
Máquina de cosechar con cortadora superior cortando enredaderas de lúpulos que enseguida caen a un camión. La fotografía fue tomada en el campo de lúpulos donde ocurrió el incidente.

- Manténgase alejado de todo el equipo y los camiones de cosechas. Camine a buena distancia al frente del camión y en una fila adyacente.
- Asegúrese que el operador del equipo de cosechas y el conductor del camión sepan dónde se encuentra usted en todo momento manteniéndose a la vista de ellos.
- Use un casco y un chaleco de seguridad de alta visibilidad.
