Informe de fatalidad

Mecánico aplastado entre la caja y el chasis de un volquete*

Caso No.: 05WA06201

Reporte SHARP No.: 71-46-2006

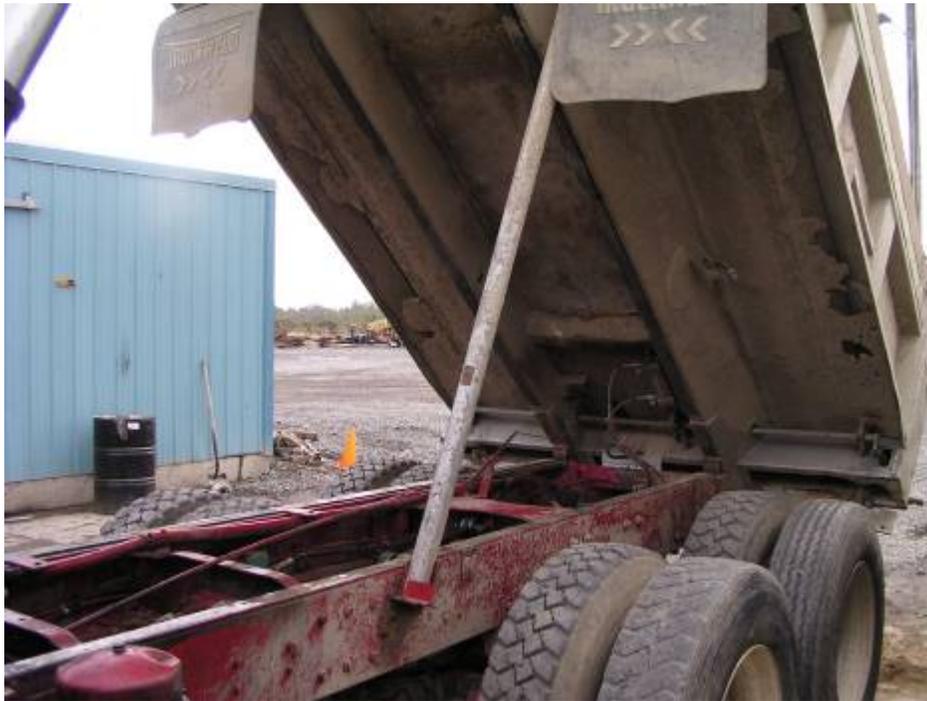
Figura 1. El camión después del incidente con la caja levantada y la tranca de seguridad en su lugar.

- ! Los patrones deben asegurarse de que los volquetes tengan instalado un dispositivo en la caja que la mantendrá en posición mientras los empleados estén debajo de ella.

- ! Los empleados siempre deben bloquear la caja de volteo del camión o del remolque con un dispositivo apropiado antes de colocarse entre la caja y el chasis, aunque el trabajo que estén realizando lleve únicamente algunos segundos o minutos.
